光明公明综合市场剑辉副食店 “7·25” 触电突发事件 现场勘查及技术分析报告

深圳市惠诚天下安全检测技术有限公司

2023年10月10日

2023年7月25日8时15分许，位于深圳市光明区公明街道综合市场1081商铺剑辉副食店发生一起一般触电突发事件，造成商铺店主死亡。

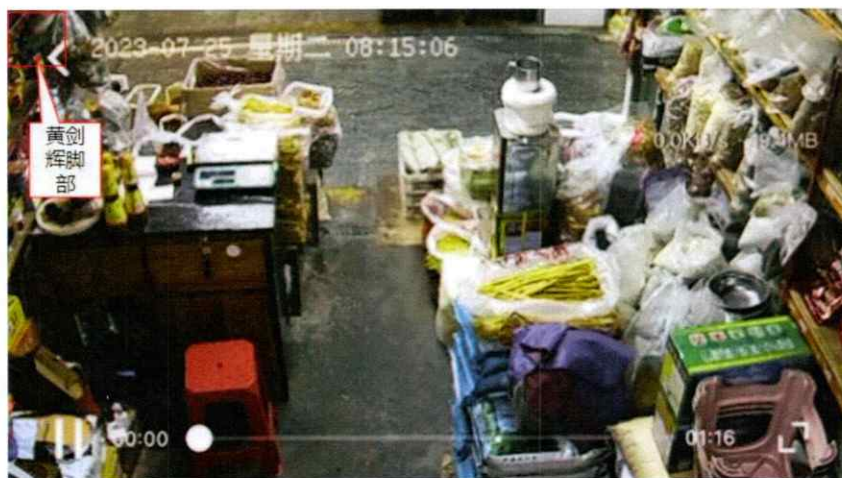
8时15分06秒，黄剑辉从二层阁层沿铁梯经货架退回，脚部在货架边抽搐抖动。（见图七）

图七 视频监控显示黄剑辉脚部靠近货架抽搐抖动
截图单位：公明街道办事处 截图时间：2023年7月31日

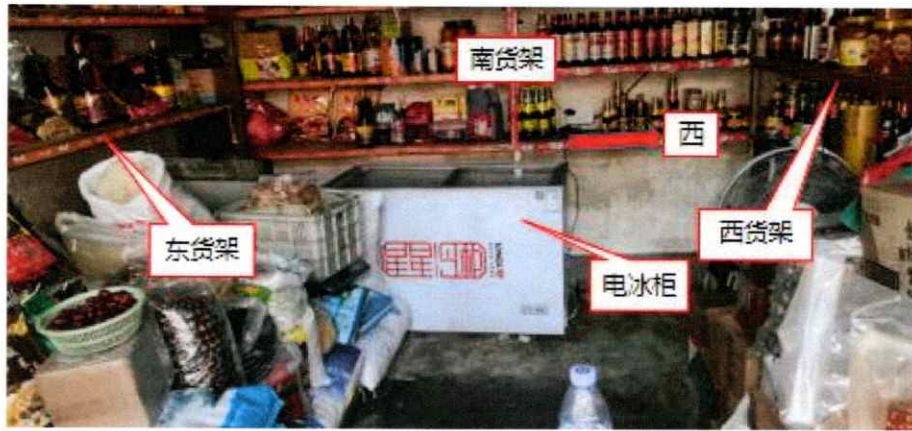
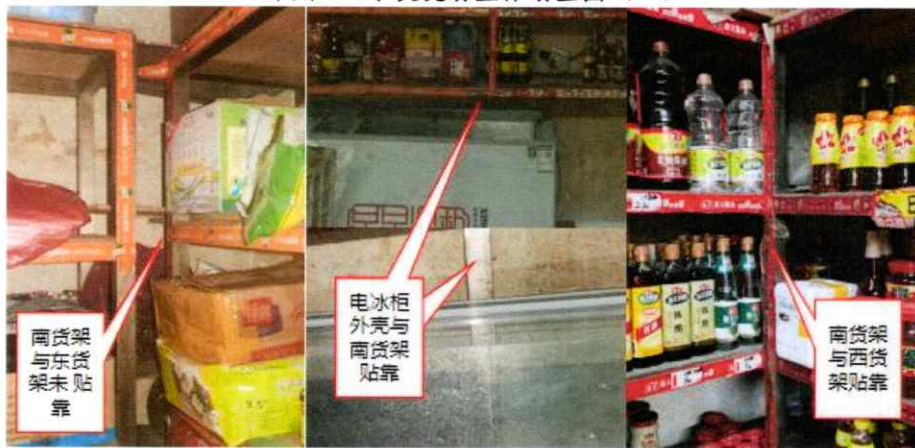
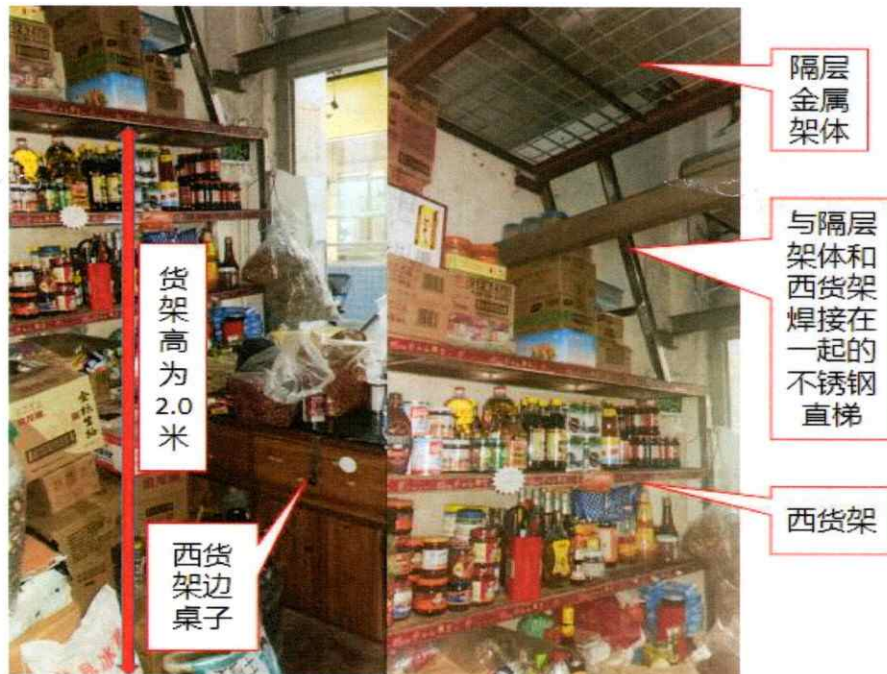
经现场勘查和相关人员问询调查，事发商铺为公明综合市场 1081 商铺剑辉副食店。该副食店为长方形，东西长 4.0 米，南北宽 3.2 米，商铺北侧设置卷闸门。靠近商铺卷闸门，距离地面 2.4 米处设置有金属货架，以下称之为北货架；商铺东墙、南墙、西墙靠墙均安装有架体为金属的货架，以下分别称之为东货架、南货架、西货架，货架高度均为 2.0 米，均为 4 层。南货架与东货架未贴靠，南货架与西货架贴靠在一起。贴靠南货架中部摆放有一台电冰柜。商铺由不锈钢架体分隔成一层和二层隔层两部分，一层地面距离二层隔层金属架体面板的距离为 2.9 米。二层隔层与一层通过靠近西墙处设置的金属直梯连通。（见图十一、图十二、图十三）

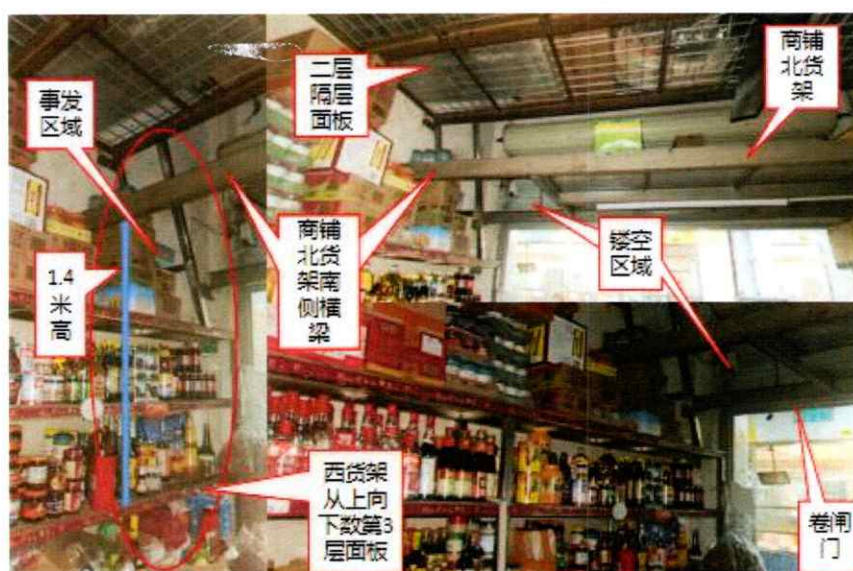
图十四 事发点现场勘查图

事发点位于一层和二层隔层相连通的钢直梯区域，钢直梯上端与二层隔层金属架体焊接在一起，下端与西货架焊接在一起。不锈钢直梯贴靠西墙设置呈倾斜状，上端与下端的高度为0.9米，上端与下端的水平距离为0.6米。商铺北货架北侧靠近卷闸门，北货架与二层隔层金属架体、卷闸门及西墙货架均无连接，商铺北货架靠近西墙侧未安装面板，形成一个宽为0.9米，长为1.2米的镂空区域，通往一层和二层隔层的钢直梯穿过该镂空区域。

经现场勘查及相关人员问询调查，商铺北货架南侧横梁与西货架从上向下数第三层面板距离为1.4米，二层隔层存放有货物，店主经常需要通过钢直梯爬到二层隔层取货，返回时从钢直梯退回，再面向西墙，右手抓住钢直梯，左手抓住商铺北货架南侧横梁，脚部踩在商铺西墙货架从上向下数第三层面板上，再经桌子返回地面。（见图十四）

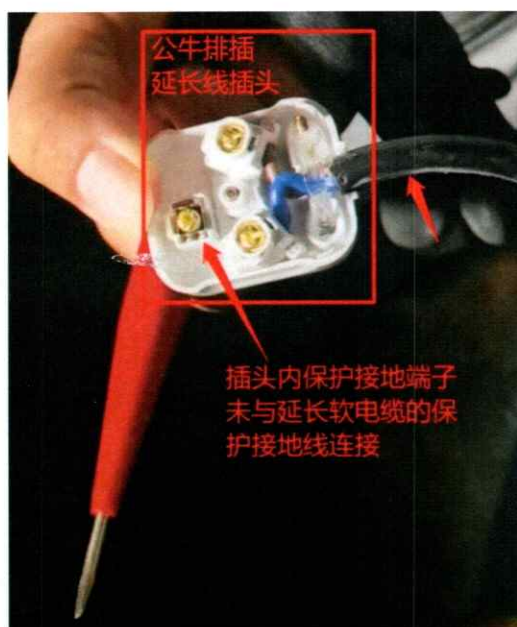
图十七 公牛排插延长线插头勘查图

与南货架贴靠的电冰柜由浙江星星冷链集成股份有限公司生产，电压为 AC220V (50HZ)，额定电流为 0.7A，防触电保护类别为 I 类。电冰柜出厂自带的电源插头是单相两极带保护接地。冰柜电源线插头插在“联腾牌”电源转换排插的三孔插座上，同时电源转换排插上还插有视频监控（弱电）电源适配器的电源插头。而“联腾牌”电源转换排插的电源单相两极带接地插头插在延长线插座的三孔插座上，延长线插座（16A 公牛五孔排插，以下简称“公牛排插”）的软缆，电源侧接有一个单相两极带接地插头，但实际勘查结果显示，“公牛排插”软缆的保护接地线没有接在插头的保护接地端。（见图十七）

经现场勘查及相关人员问询调查，涉事电冰柜防触电保护类别为 I 类，转接排插内未安装保护接地线，不符合《用电安全导则》（GB/T13869-2017）第 5.1.3 条插头插座的安装第二款“插头与插座应按规定正确接线，插座的保护接地极在任何情况下都应单独与保护接地线可靠连接，不得在插头(座)内将保护接地极与工作中性线连接在一起”之规定。（见图三十三）

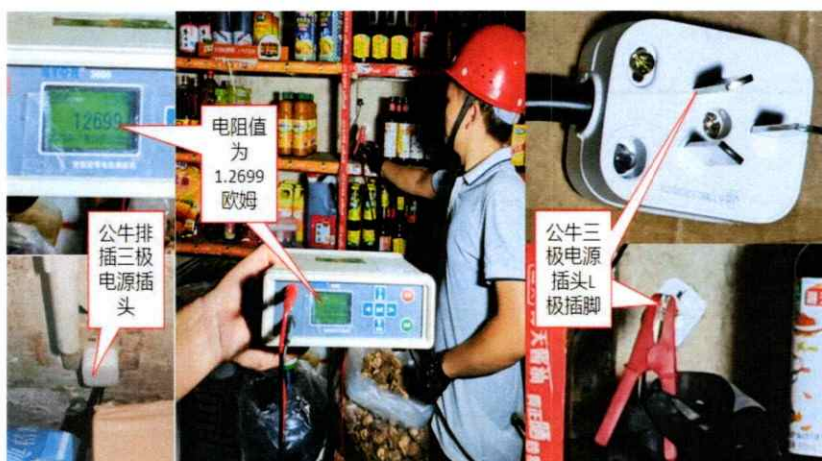
属外壳导通，电阻值为 1.2699 欧姆，（见图二十）

图二十 公牛排插三级电源插头L极插脚与电冰柜金属外壳导通情况测试图
拍摄单位：公明街道办事处 拍摄时间：2023年7月29日

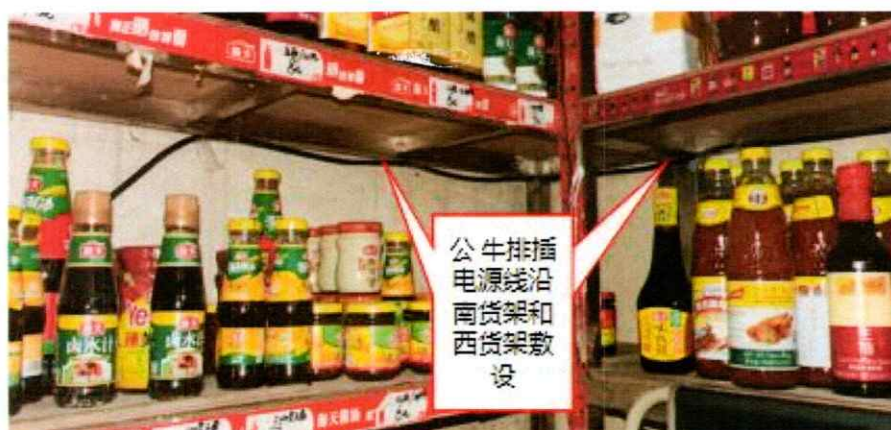
公牛排插电源线为聚氯乙烯护套电缆，沿着商铺南墙和北墙的金属架体敷设。经测试公牛排插电源线中的L线与西墙金属货架的绝缘电阻值大于 2000 兆欧（仪器显示 0L，表示绝缘电阻超过仪器最大量程 2000 兆欧）。（见图二十一、图二十二）

图二十一 公牛排插电源线敷设情况勘查图
拍摄单位：公明街道办事处 拍摄时间：2023年7月29日

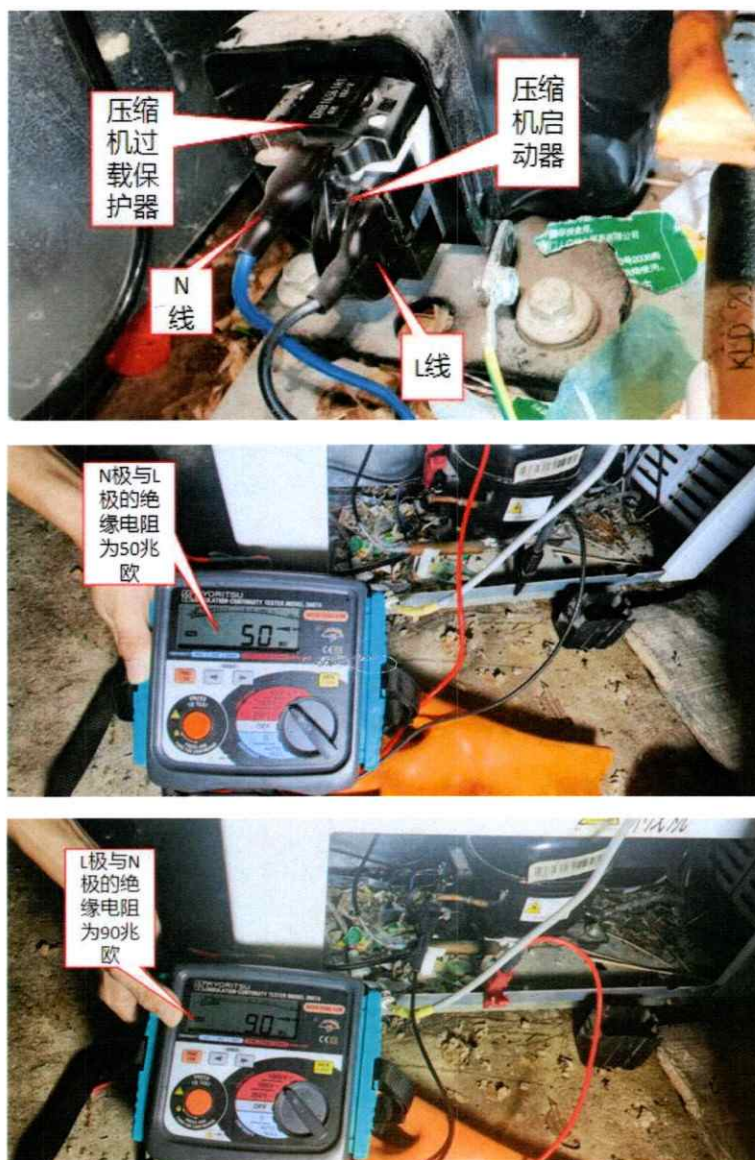
图二十四 电冰柜过载保护器绝缘测试图

经检测，在过载保护器处于保护状态时（即冰柜压缩机未启动时），冰柜压缩机启动器电源 N 极与电冰柜金属外壳绝缘电阻值为 50 兆欧，冰柜压缩机启动器电源 L 极与电冰柜金属外壳绝缘电阻值为 90 兆欧。可推断，在过载保护器处于保护状态时，电冰柜压缩机金属外壳绝缘良好，无漏电情况。（见图二十四）

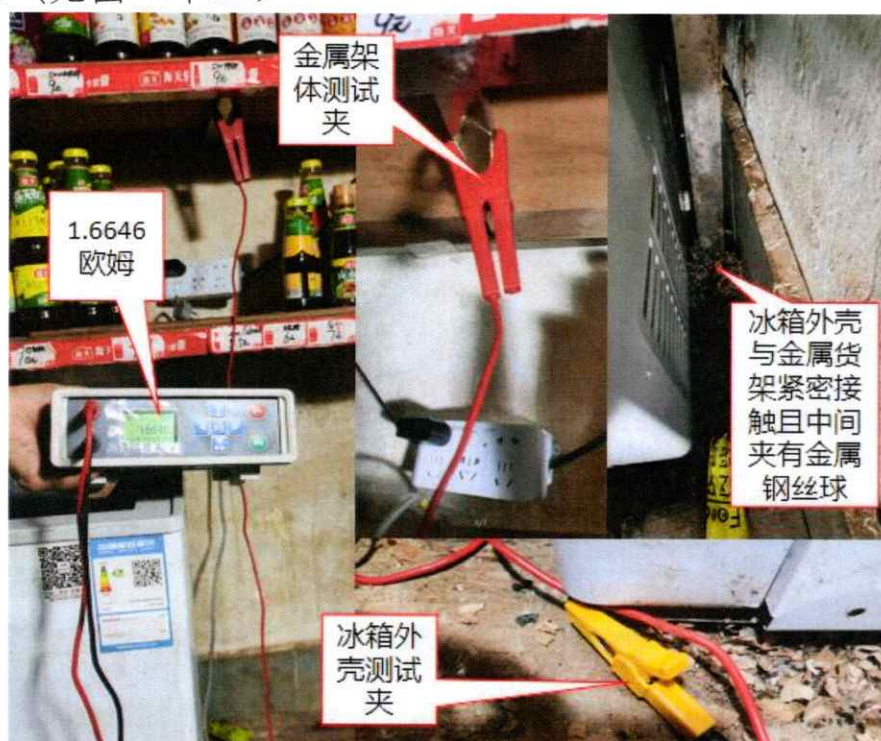
电冰柜靠墙侧金属外壳与南墙金属架体紧密接触，电冰柜底部金属外壳与金属货架架体之间夹着一只金属钢丝球。经测试电冰柜金属外壳与南货架金属架体导通，电阻值为 1.6646 欧姆。（见图二十五）

图二十五 电冰柜金属外壳与金属架体等电位情况测试
拍摄单位：公明街道办事处 拍摄时间：2023年7月29日

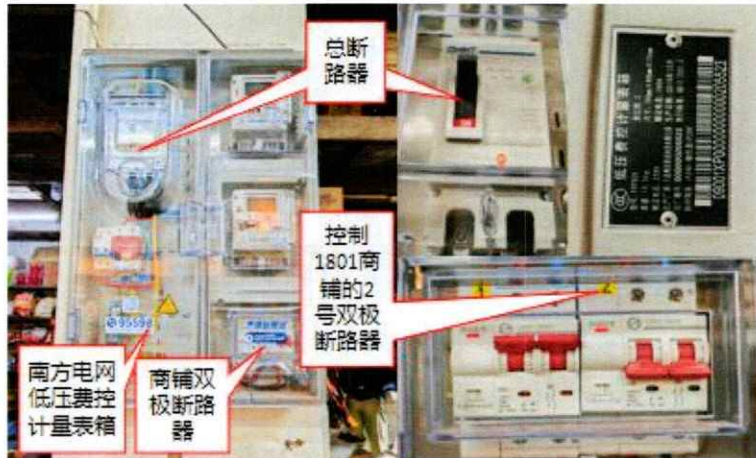
1081 商铺内未设置配电箱，商铺内用电设备由位于商铺外东侧壁挂设置的南方电网低压费控计量表箱 2 号双极断路器提供电源。此低压费控计量表箱内的总开关和 2 号双极断路器均不带有漏电保护功能，电表箱总电源开关（断路器）输入侧和输出侧均为 3 相四线制，无保护接地线输入和输出。即供电局的供电系统为三相四线制供电至商铺。（见图二十六）

图二十六 南方电网低压费控计量表箱勘查图
 拍摄单位：公明街道办事处 拍摄时间：2023 年 7 月 29 日

涉事商铺内电冰柜防触电保护类别为 I 类设备，用电回路未根据环境条件加装漏电保护开关等合适的电击保护装置，不符合《用电安全导则》（GB/T13869-2017）第 5.2.2 条各类产品的特殊要求第四款“ I 类设备使用时，应先确认其金属外壳或构架已可靠接地或已与插头插座内接地效果良好的保护接地极可靠连接，同时应根据环境条件加装合适的电击保护装置”之规定。（见图三十四）

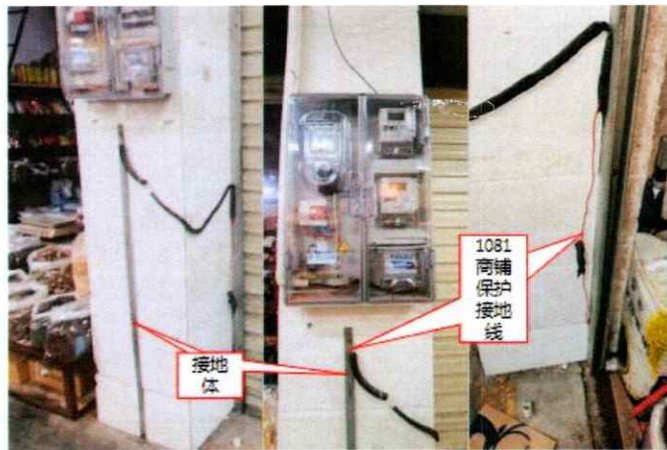
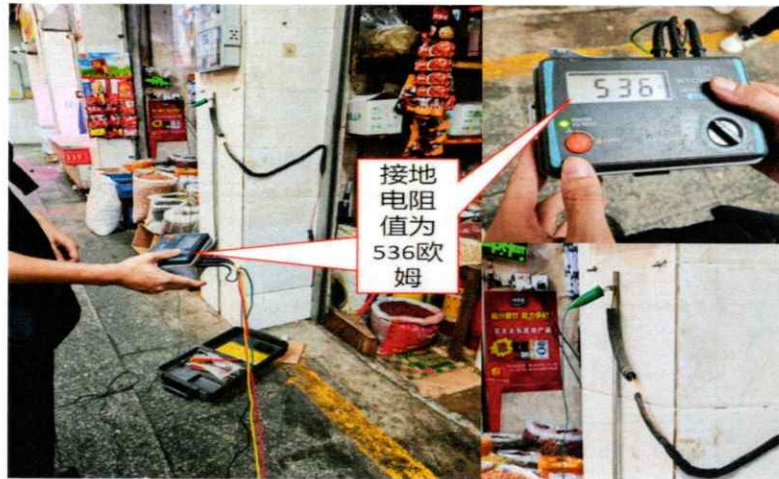
1081 商铺供电局的电表箱正下方敷设有一保护接地体引下线（扁钢）。该接地引下线与供电局配电箱无任何电的接触。商铺内用电回路的保护接地从此保护接地体引下线引出。

经测试此接地体的接地电阻值为 536 欧姆，不符合国家标准要求的 4 欧姆标准。（见图二十七、图二十八）

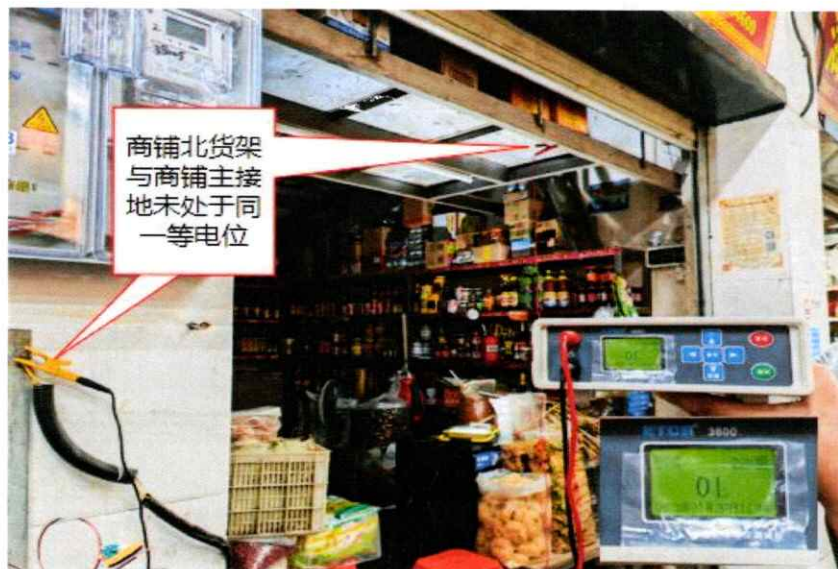
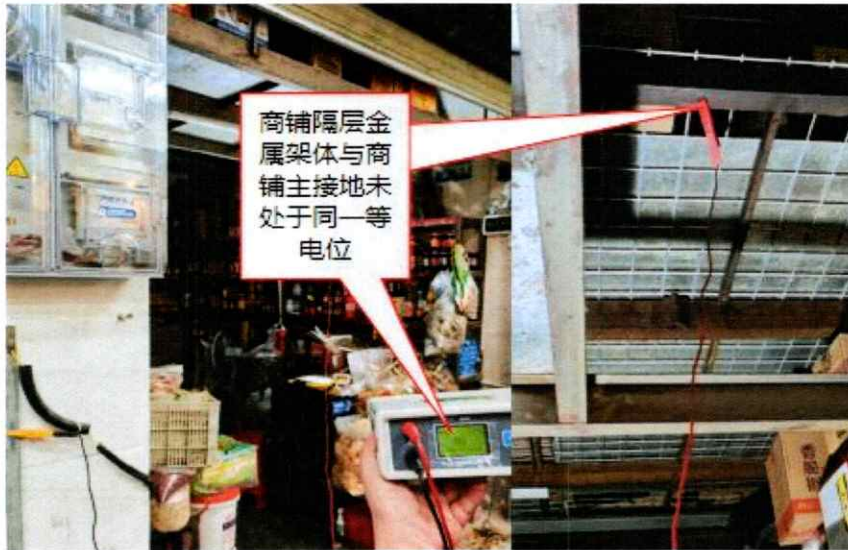
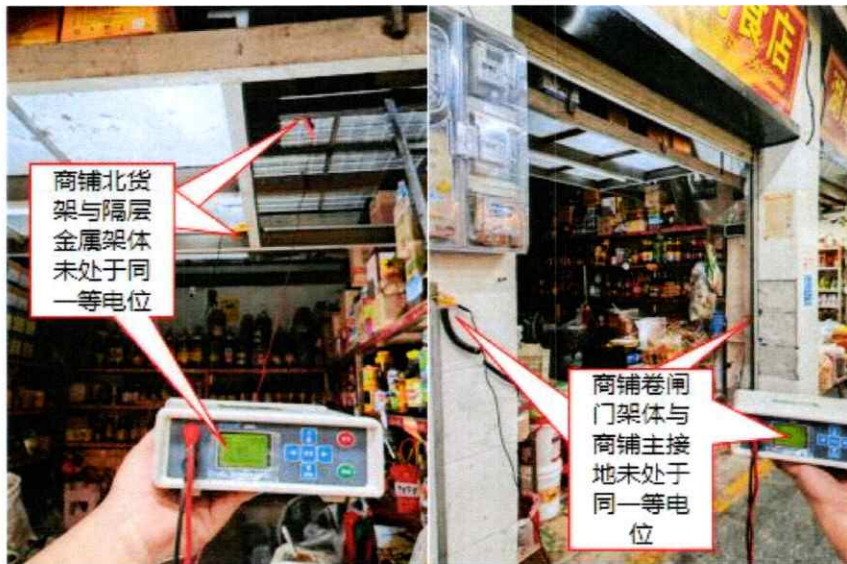
经测试，商铺卷闸门架体、北货架和二层隔层金属架体及商铺主接地均未处于同一等电位，测试阻值为 0L，超过等电位测试仪 40 欧姆量程范围；商铺北货架与二层隔层金属架体、钢直梯、商铺西货架均未处于同一等电位，经测试阻值为 0L，超过等电位测试仪 40 欧姆量程范围。（见图二十九、图三十九、图三十一、图三十二）

经检测，商铺北货架金属架体、二层隔层金属架体、钢直梯、商铺西货架等金属导体与商铺主接地均未处于同一等电位；商铺北货架金属架体与二层隔层金属架体、钢直梯、商铺西货架金属架体也未处于同一等电位。可判断：商铺北货架与钢直梯存在电位差。

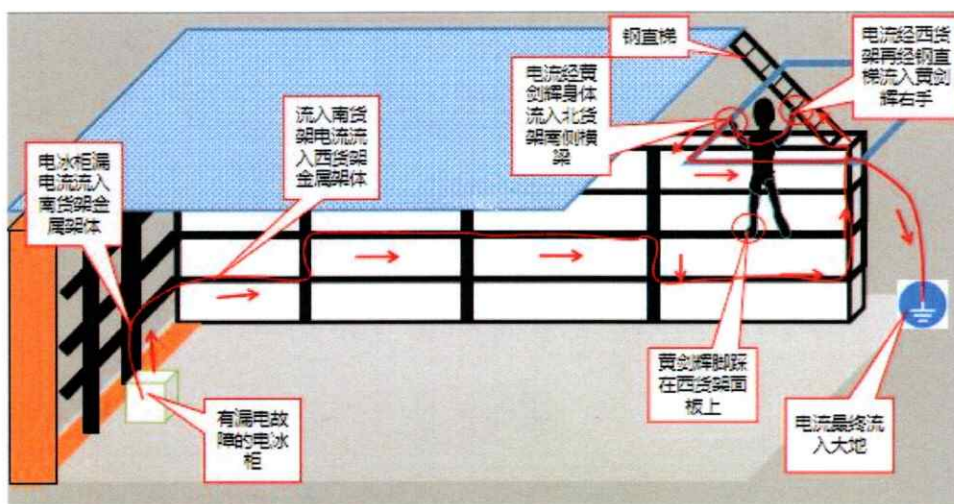
根据事件现场勘查和对相关人员的询问调查，事发当天，黄剑辉经过与二层隔层金属架体和西货架连通的钢直梯爬上二层隔层，从钢直梯返回西货架顶层面板后，一只手抓住北货架南侧横梁，一只手抓住钢直梯，脚部踩住西货架从上向下数第三层架体面板，稳住身体准备下到桌子上，再从桌子返回地

面。黄剑辉身体与北货架、西货架、钢直梯等金属导体紧密接触，因压缩机绕组绝缘层老化发生漏电的电冰柜外壳带有 221V 危险电压，导致与电冰柜紧密接触的南货架以及与南货架贴靠的西货架金属架体、二层隔层金属架体、钢直梯均带有 221V 危险电压。当黄剑辉左手抓住北货架南侧横梁，右手抓住钢直梯，脚部踩着西墙货架面板返回时，由于钢直梯和北货架存在电位差，电流经黄剑辉右手经过身体，再经左手流入北货架，因南方电网低压费控计量表箱商铺内总电源开关和控制商铺电源的 2 号双极断路器均无漏电保护功能，商铺内电冰柜用电回路也未根据环境条件加装漏电保护开关等合适的电击保护措施，黄剑辉触电后，电源未能及时切断，电流持续流经黄剑辉身体，导致黄剑辉受到电流伤害，发生触电突发事件。（见图三十五）

图三十五 黄剑辉触电过程示意图
绘制单位：公明街道办事处
绘制时间：2023 年 08 月 23 日
