110kV 石塘站至城南站线路改 T 接

110kV 湘昆线、湘城线工程

岩土工程勘察报告

工程编号：KS-2025-Q039

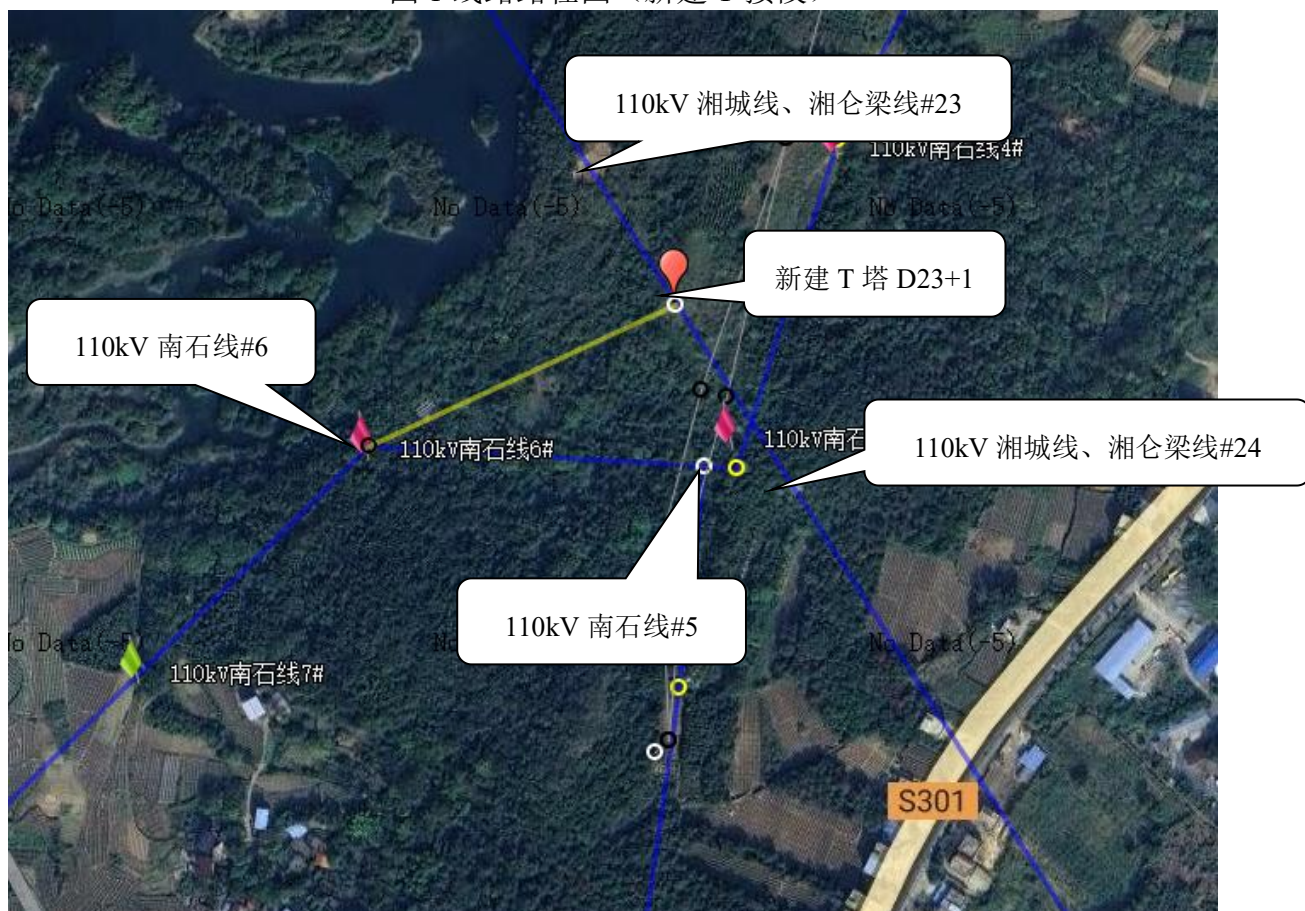
图 1 线路路径图（新建 T 接段）

1) 新建 T 接段：起自 110kV 湘仑梁线#23 塔（与 110kV 湘城线共塔）大号侧新建 D23+1 塔，终至 110kV 南石线#6 塔。

线路路径：即线路自 110kV 石塘站出线，利用运行的 110kV 塘凯石线石塘支线#1 塔～石塘站段线路，拆除 110kV 塘凯石线石塘支线#1 塔～#2 塔档中与 110kV 塘凯石线的连接线，在石塘支线#1 塔（即城南～石塘 110kV 线路#73 塔）通过跳线与城南～石塘 110kV 线路连接，利旧原城南～石塘#73～#6 塔段线路，在城南～石塘 110kV 线路#6 塔处新建线路向东北走线，至原湘山～昆仑（T 接梁家）110kV 线路#23 塔大号侧新建 T 接塔与该线路接通，形成湘山～昆仑（T 接梁家站、石塘站）110kV 线路。本期改接后形成的石塘支线线路路径长度 20.099km，其中新建线路路径长度 0.211km，利用城南～石塘 110kV 线路路径长度 19.888km。新建线路曲折系数 1.0。

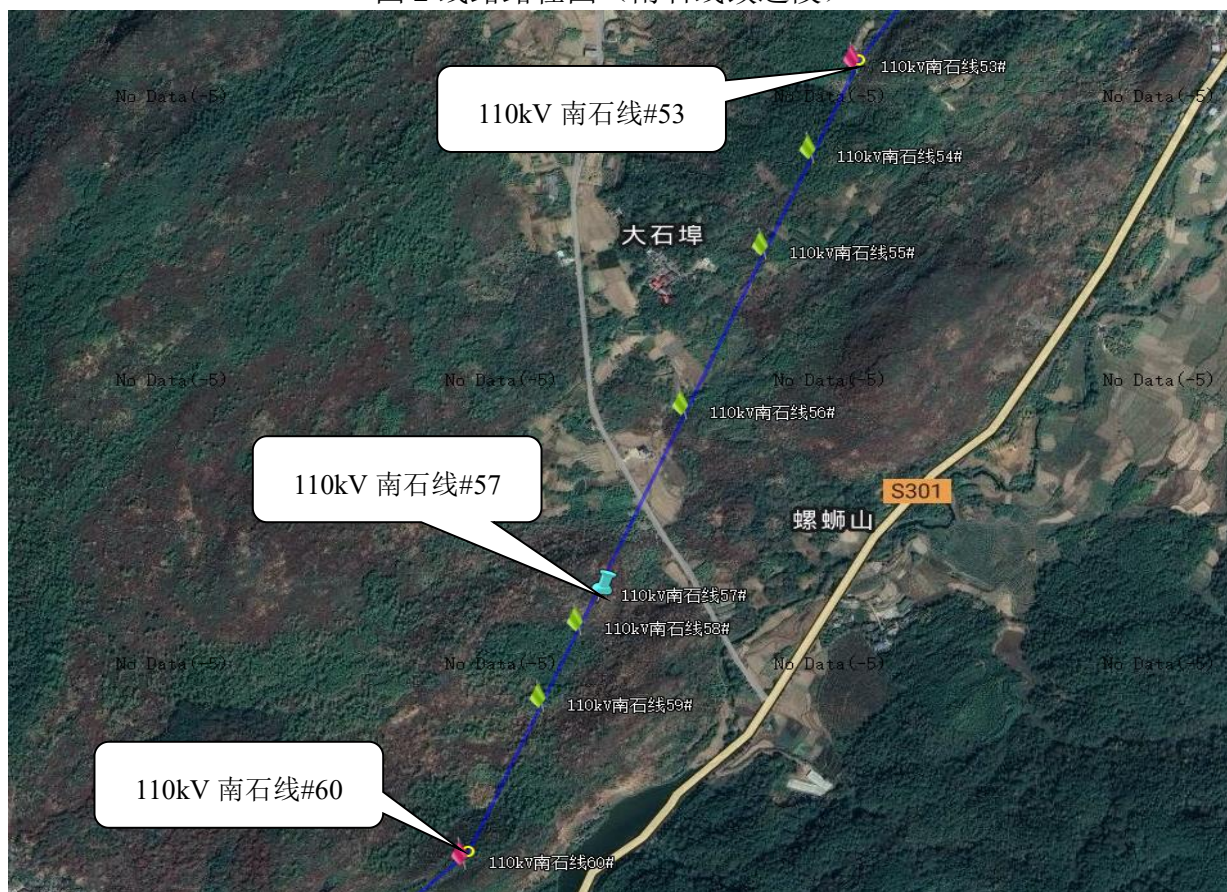
图 2 线路路径图（南石线改造段）

2) 110kV 南石线改造段：起自 110kV 南石线#53 塔，终至 110kV 南石线#60 塔。

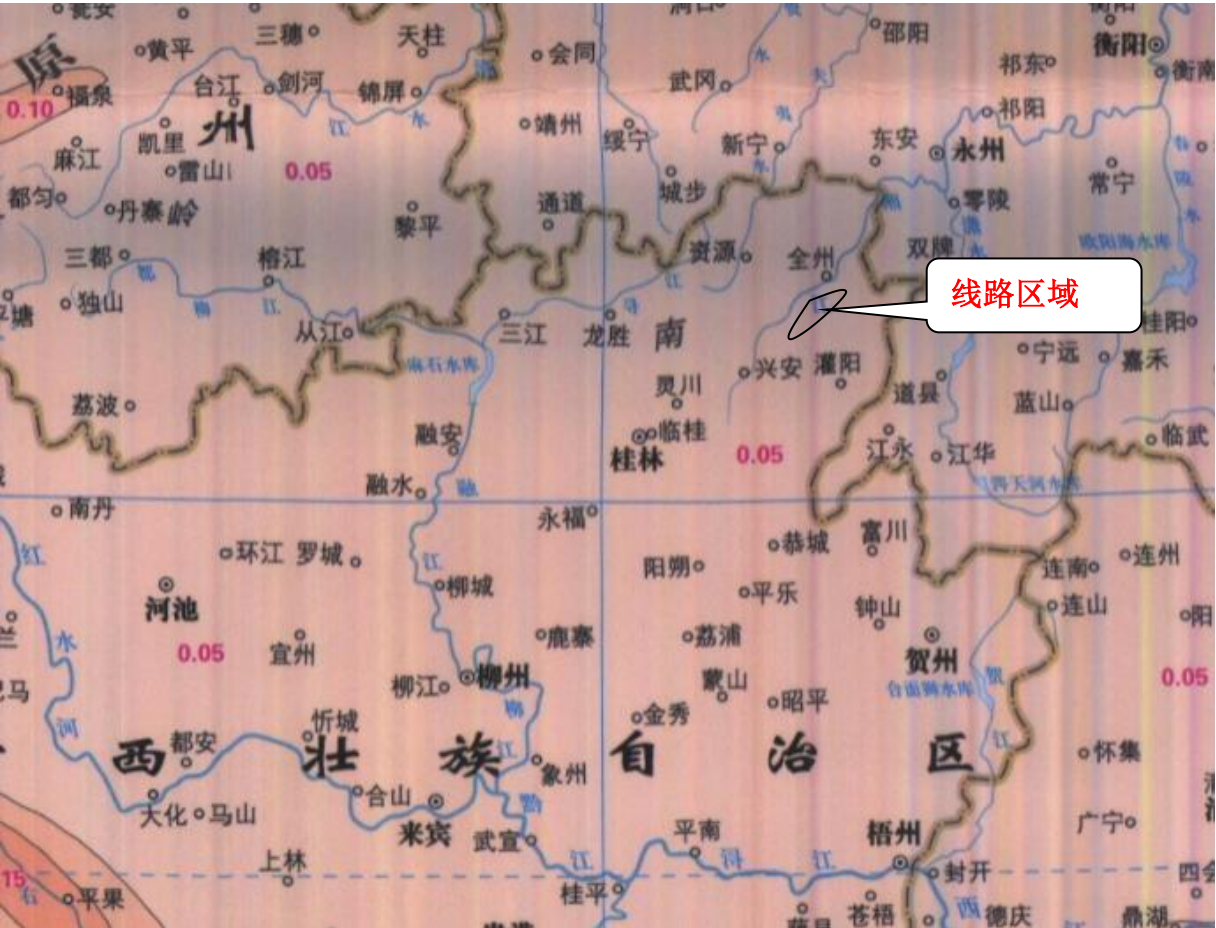
图 4-2 线路区地震动峰值加速度区划图

根据国家地震局出版的《中国地震动峰值加速度区划图》（GB18306-2015 图 A1），拟选线路区地震动峰值加速度值为 0.05g，相应的地震基本烈度为 6 度，设计地震分组属第一组（见图 4.2）。

a) 本线路所经地段区域构造稳定，线路区地震动峰值加速度值为 $0.05g$ ，相应的地震基本烈度为 6 度，设计地震分组属第一组，地震反应谱特征周期为 $0.35s$ 。
